**Allegato**  
Studio sull'accessibilità urbana

settembre 2012

**Regolamento Urbanistico**

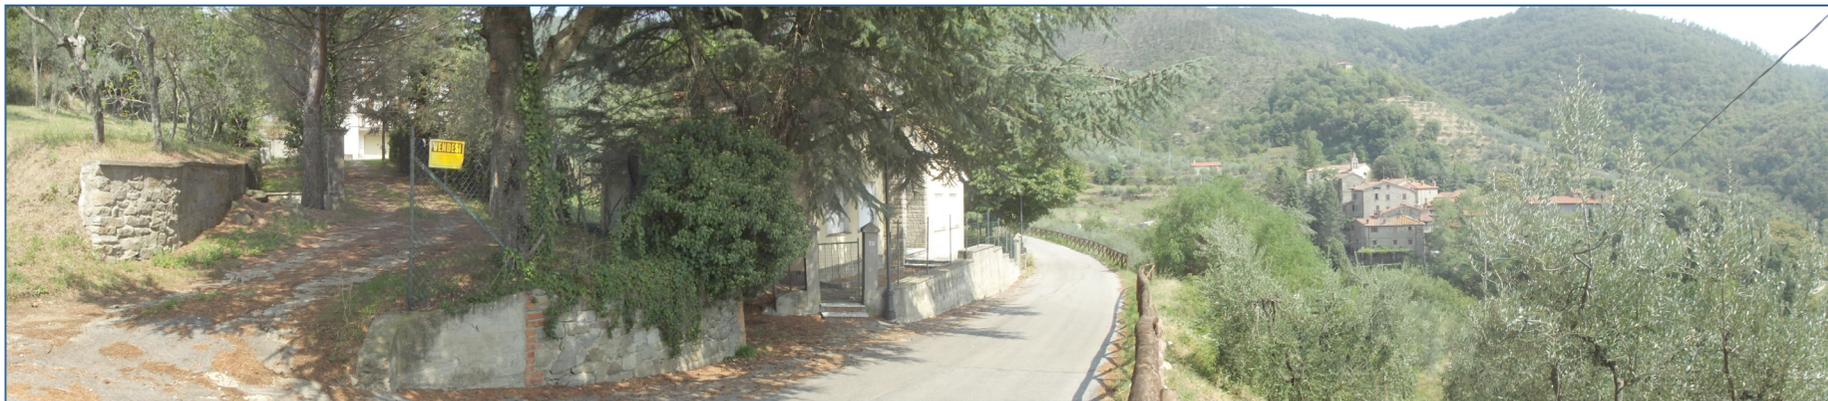
tavola 1 scala 1:2000

tav1	25 chiesa	Gello Biscardo	<b>NON ACCESSIBILE</b>	l'altura nella quale questa chiesa è stata eretta costituisce un ostacolo all'accessibilità; pendii molto ripidi e pavimentazioni sconnesse costituiscono ulteriori disagi
tav1	26 ex-scuola	Gello Biscardo	<b>NON ACCESSIBILE</b>	ogni ingresso all' edificio mostra dagli uno ai tre scalini anche se gli infissi risultano essere a norma; non vi è la presenza di posti riservati e percorsi pedonali
tav1	27 parcheggio 7	Gello Biscardo	<b>ACCESSIBILE A NORMA</b>	questa area non presenta barriere architettoniche, il terreno pianeggiante offre facilità di manovra e le superfici asfaltate sono in buono stato

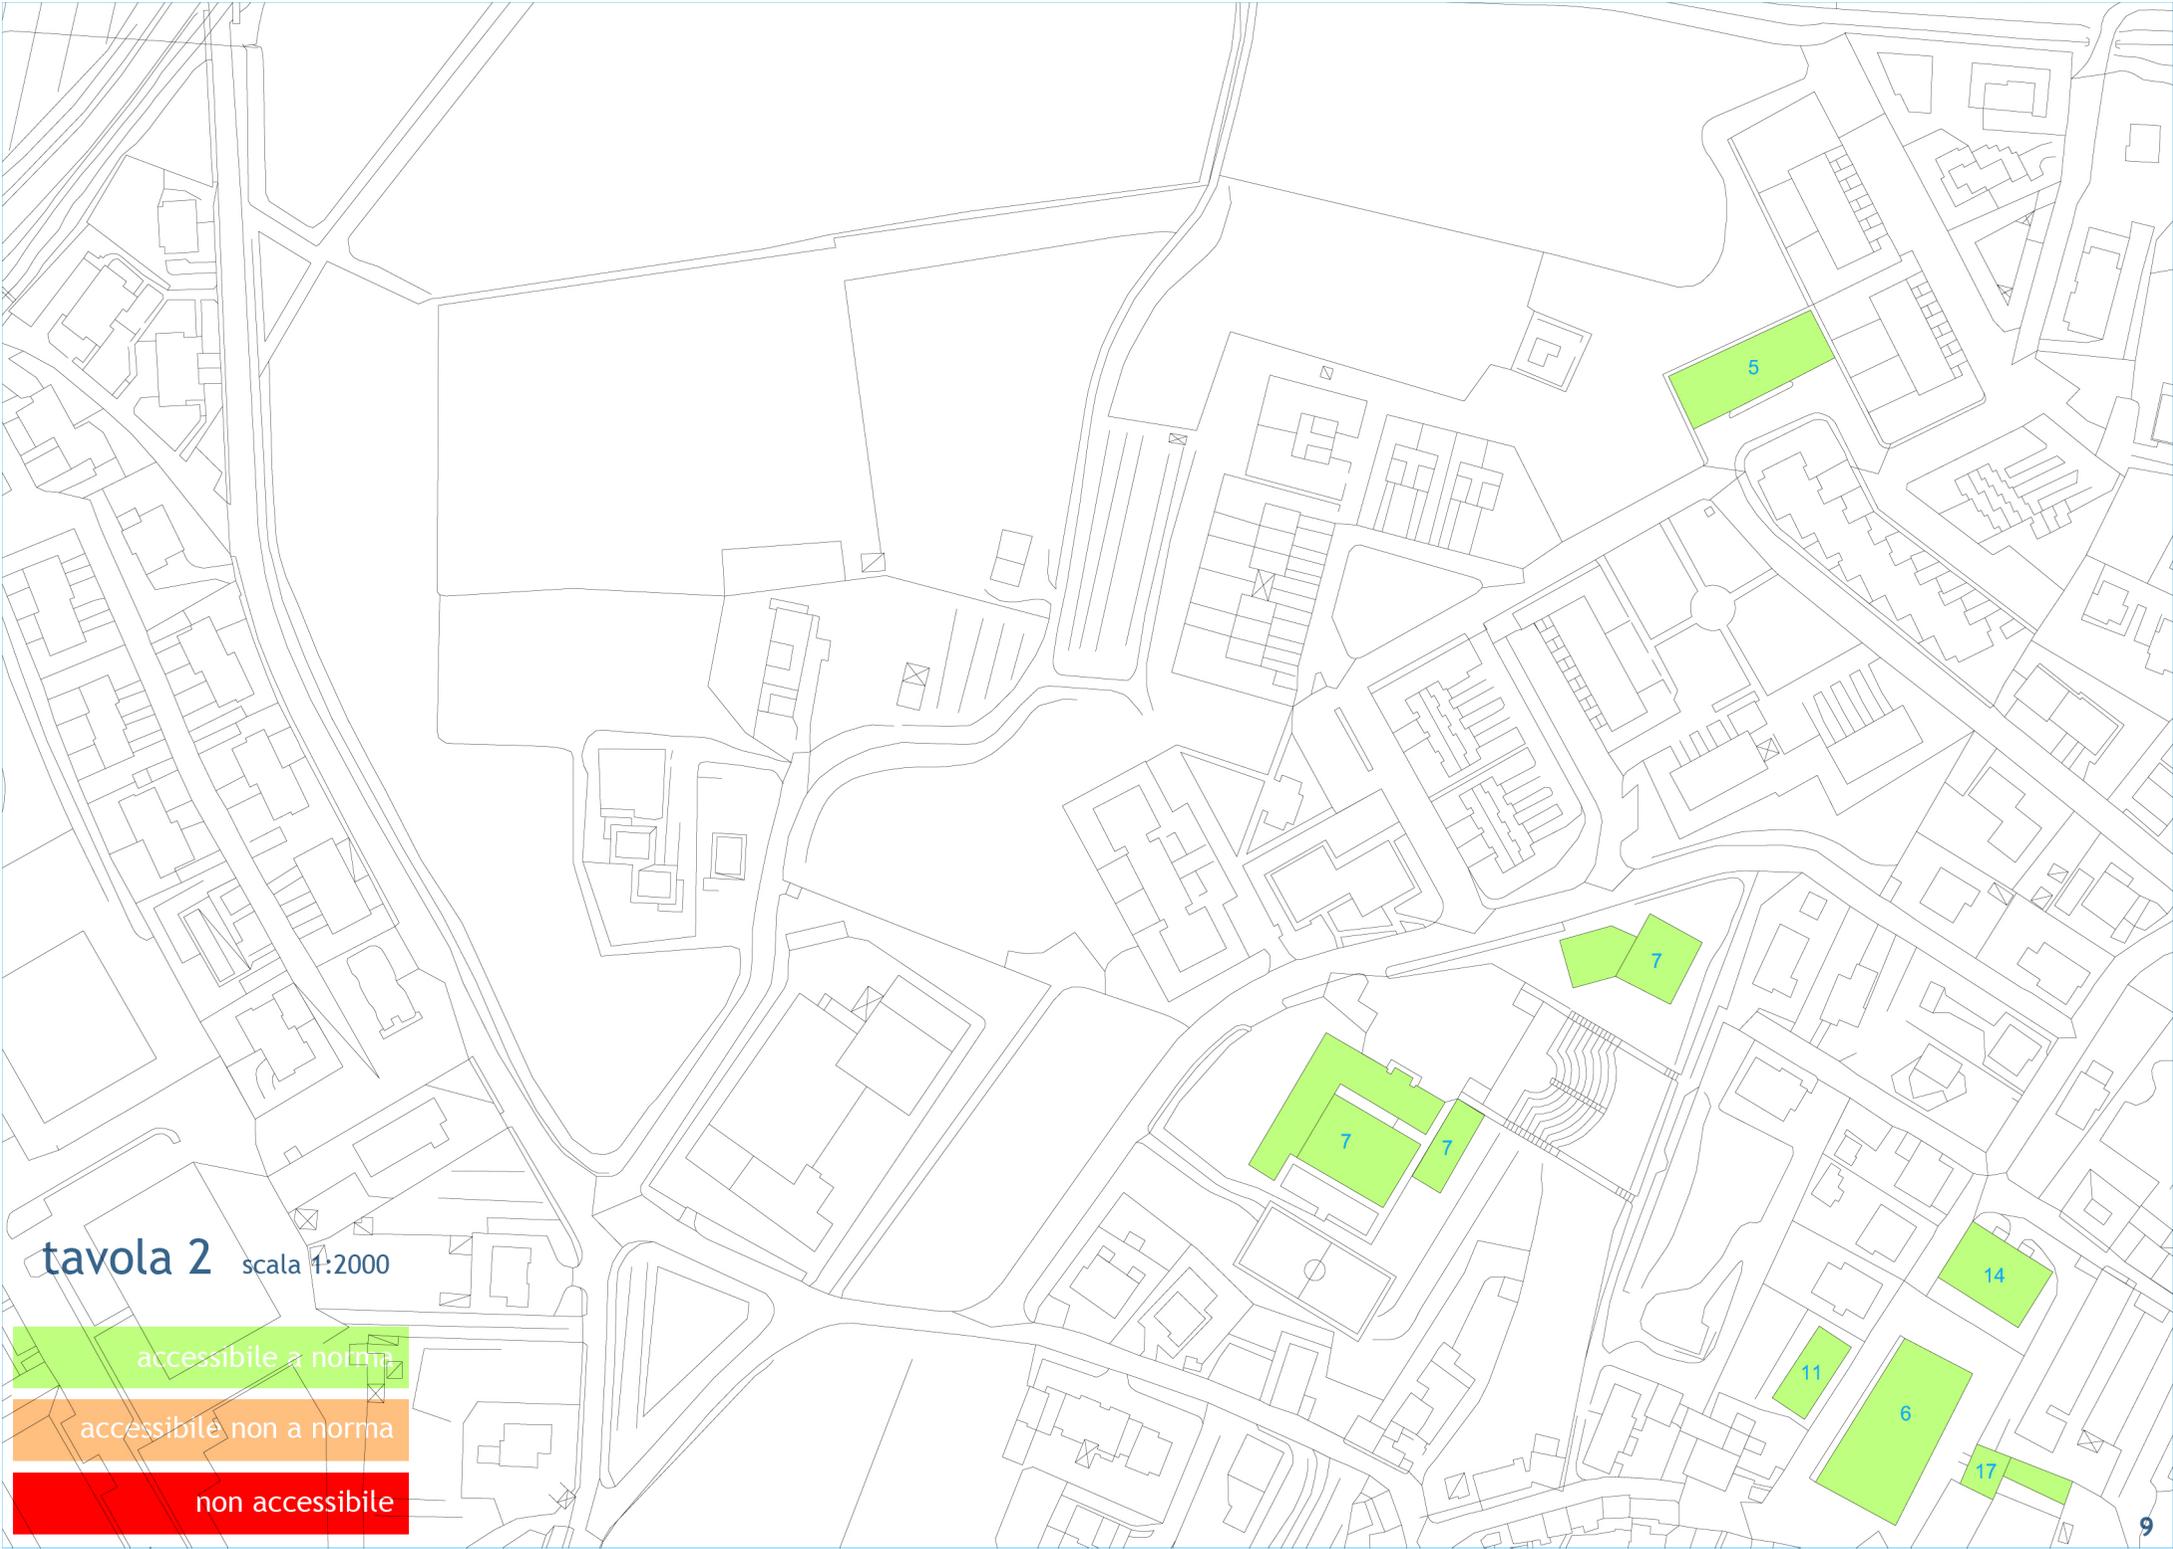
tavola 2 scala 1:2000

tav2	6 parcheggio 6	Castiglion Fibocchi	<b>ACCESSIBILE A NORMA</b>	l'area è totalmente pianeggiante ed i relativi parametri sono a norma
tav3	7 scuola nido, materna, elementare, media biblioteca comunale	Castiglion Fibocchi	<b>ACCESSIBILE A NORMA</b>	il nuovo complesso scolastico non presenta barriere architettoniche in ogni sua parte; il marciapiede attorno è facilmente adattabile alle esigenze richieste
tav3	8 farmacia	Castiglion Fibocchi	<b>ACCESSIBILE A NORMA</b>	sia l'area asfaltata prospiciente che la porta e relativo infisso sono a norma
tav3	9 banca ETRURIA	Castiglion Fibocchi	<b>ACCESSIBILE A NORMA</b>	l'area è totalmente pianeggiante ed i relativi parametri sono a norma
tav3	10 banca MPS	Castiglion Fibocchi	<b>ACCESSIBILE A NORMA</b>	sia l'area pertinenziale pavimentata adibita a parcheggio che la porta e relativo percorso interno sono a norma
tav2	11 carabinieri	Castiglion Fibocchi	<b>ACCESSIBILE A NORMA</b>	sia l'area asfaltata prospiciente che la maggior parte degli ingressi relativi sono norma

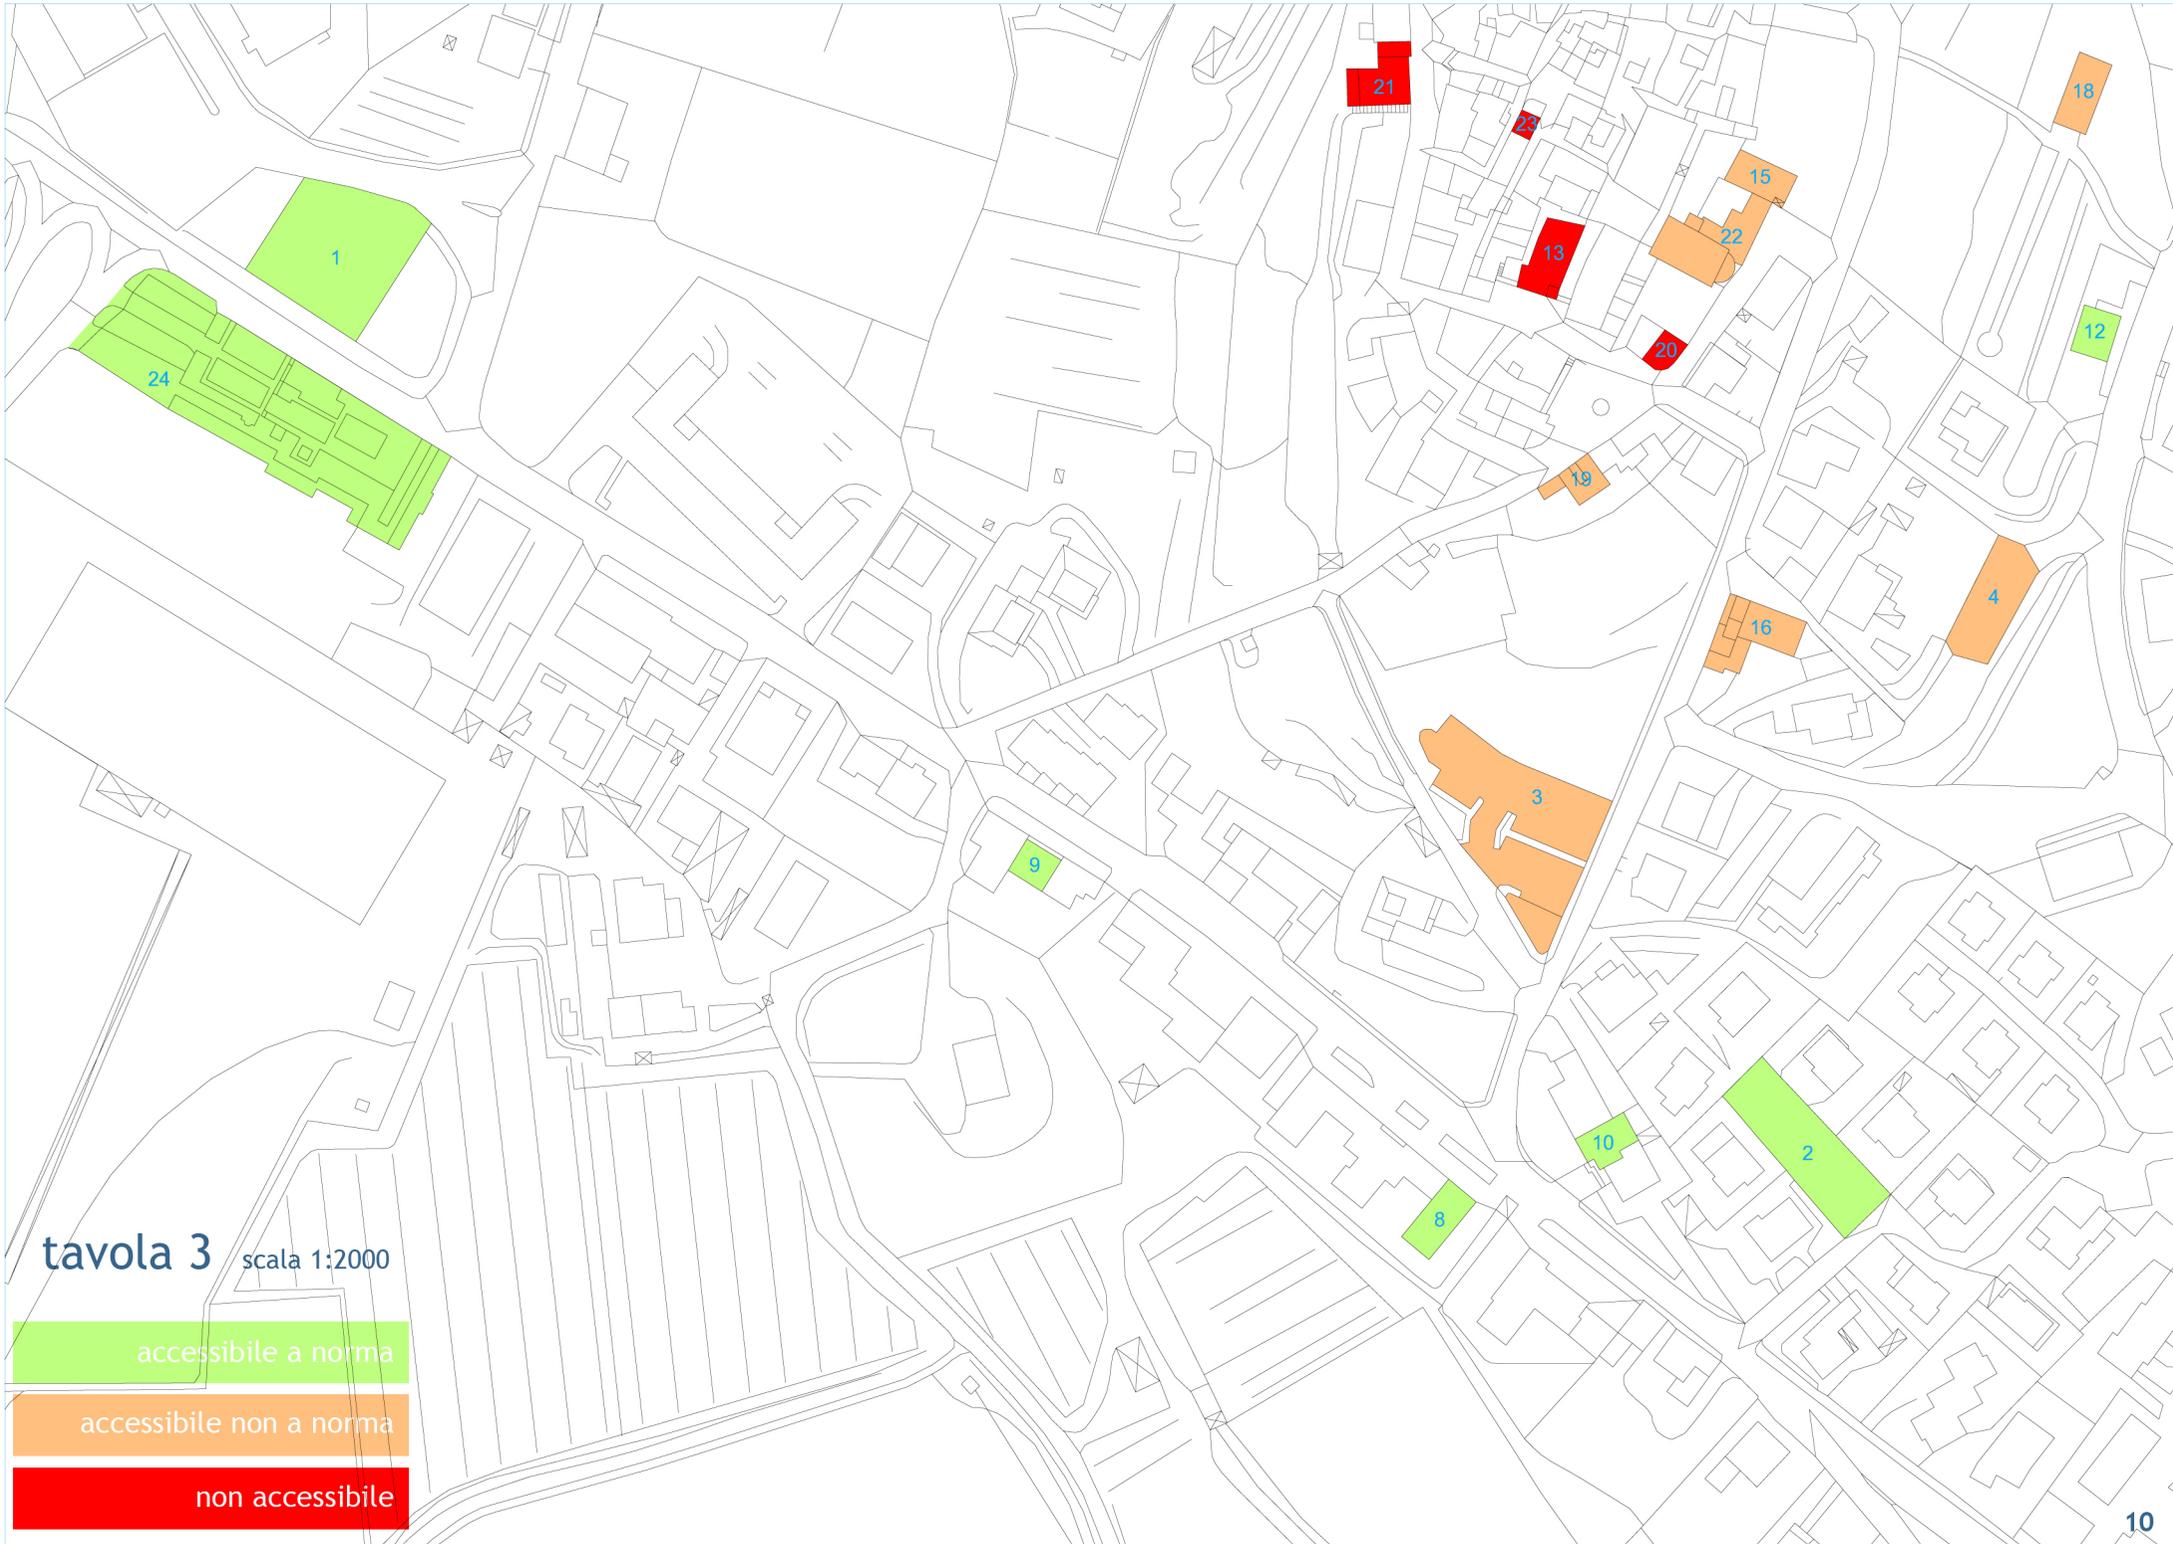
tavola 3 scala 1:2000

id	descrizione	frazione	accessibilità	annotazioni
tav3	1 parcheggio 1	Castiglion Fibocchi	<b>ACCESSIBILE A NORMA</b>	l'area è totalmente pianeggiante ed i relativi parametri sono a norma
tav3	2 parcheggio 2	Castiglion Fibocchi	<b>ACCESSIBILE A NORMA</b>	l'area è totalmente pianeggiante ed i relativi parametri sono a norma
tav3	3 parcheggio 3	Castiglion Fibocchi	<b>ACCESSIBILE NON A NORMA</b>	l'area si trova lungo un pendio che viene reso accessibile attraverso un sistema di rampe dislocate tali da rispettare i criteri di accessibilità, ma solo al suo interno
tav3	4 parcheggio 4	Castiglion Fibocchi	<b>ACCESSIBILE NON A NORMA</b>	la pendenza della rampa di accesso risulta essere superiore ai criteri di accessibilità; tuttavia l'area dedicata al parcheggio è a norma
tav2	5 parcheggio 5	Castiglion Fibocchi	<b>ACCESSIBILE A NORMA</b>	l'area è totalmente pianeggiante ed i relativi parametri sono a norma

tav3	12	ufficio postale	Castiglion Fibocchi	<b>ACCESSIBILE A NORMA</b>	sia l'area pertinenziale pavimentata adibita a parcheggio che la porta e relativo percorso interno sono a norma
tav3	13	municipio	Castiglion Fibocchi	<b>NON ACCESSIBILE</b>	il portale principale del municipio mostra tre ripidi scalini; le porte laterali però, presentano delle aperture facilmente adeguabili
tav3	14	ex-scuola	Castiglion Fibocchi	<b>ACCESSIBILE A NORMA</b>	questo edificio sotto il demanio comunale mostra i requisiti di accessibilità ma è prossimo alla totale ricostruzione per assenza dei parametri antisismici
tav3	15	circolo ricreativo A.C.L.I.	Castiglion Fibocchi	<b>ACCESSIBILE NON A NORMA</b>	non presenta particolari barriere; ma la pendenza della rampa di accesso sembra leggermente superiore alla norma; l'infisso d'entrata è a norma
tav3	16	centro comunale sala del Giglio	Castiglion Fibocchi	<b>ACCESSIBILE NON A NORMA</b>	sia la pavimentazione che l'infisso della porta sono in buono stato, mentre la larghezza delle rampe d'accesso non sono sufficientemente larghe; l'edificio si trova lungo una strada in eccessiva pendenza per una fruibilità da parte di tutti

tav3	17	centro ASL centro per anziani	Castiglion Fibocchi	<b>ACCESSIBILE A NORMA</b>	a norma sia la pavimentazione che quasi la totalità degli ingressi alla struttura; l'ubicazione permette il facile parcheggio nella piazza antistante
tav3	18	associazione Carnevale	Castiglion Fibocchi	<b>ACCESSIBILE A NORMA</b>	a norma sia la pavimentazione che gli ingressi alla struttura; distanza eccessiva da posti auto riservati
tav3	19	sala parrocchiale	Castiglion Fibocchi	<b>ACCESSIBILE NON A NORMA</b>	la dimensione dell'infisso ed una lieve soglia sull'ingresso non sono perfettamente a norma, anche se quest'ultima risulta essere facilmente adeguabile; l'ubicazione permette il facile parcheggio nella piazza antistante
tav3	20	circolo FRATRES	Castiglion Fibocchi	<b>NON ACCESSIBILE</b>	uno scalino basso rappresenta una barriera all'accesso; l'intervento di adeguamento sarebbe assai facile; l'ubicazione permette il facile parcheggio nella piazza antistante

tav3	21 istituto figlie di San Francesco	Castiglion Fibocchi	<b>NON ACCESSIBILE</b>	l'ubicazione di questo edificio costituisce un ostacolo all'accessibilità per il suo impianto e conformazione del terreno in forte pendenza; gli accessi sono tutti dotati di 3 scalini
tav3	22 chiesa SS. Pietro e Ilario	Castiglion Fibocchi	<b>ACCESSIBILE NON A NORMA</b>	uno scalino basso rappresenta una barriera all'accesso; l'intervento di adeguamento sarebbe assai facile; le porte disposte sul retro del corpo di fabbrica adiacente, mostrano tuttavia i requisiti di accessibilità
tav3	23 chiesa	Castiglion Fibocchi	<b>NON ACCESSIBILE</b>	due scalini rappresentano una barriera all'accesso oltre alle viuzze attorno molto ripide segnate da una pavimentazione sconnessa; è proprio il contesto a determinare la difficoltà di un possibile adeguamento
tav3	24 cimitero	Castiglion Fibocchi	<b>ACCESSIBILE A NORMA</b>	a norma sia la pavimentazione che l'infisso della porta; l'ubicazione pianeggiante permette il parcheggio nell'ampio spiazzo antistante
